# ボタンホール穿刺に起因する シャント狭窄を来した一症例

偕行会岐阜 中津川共立クリニック  
透析室

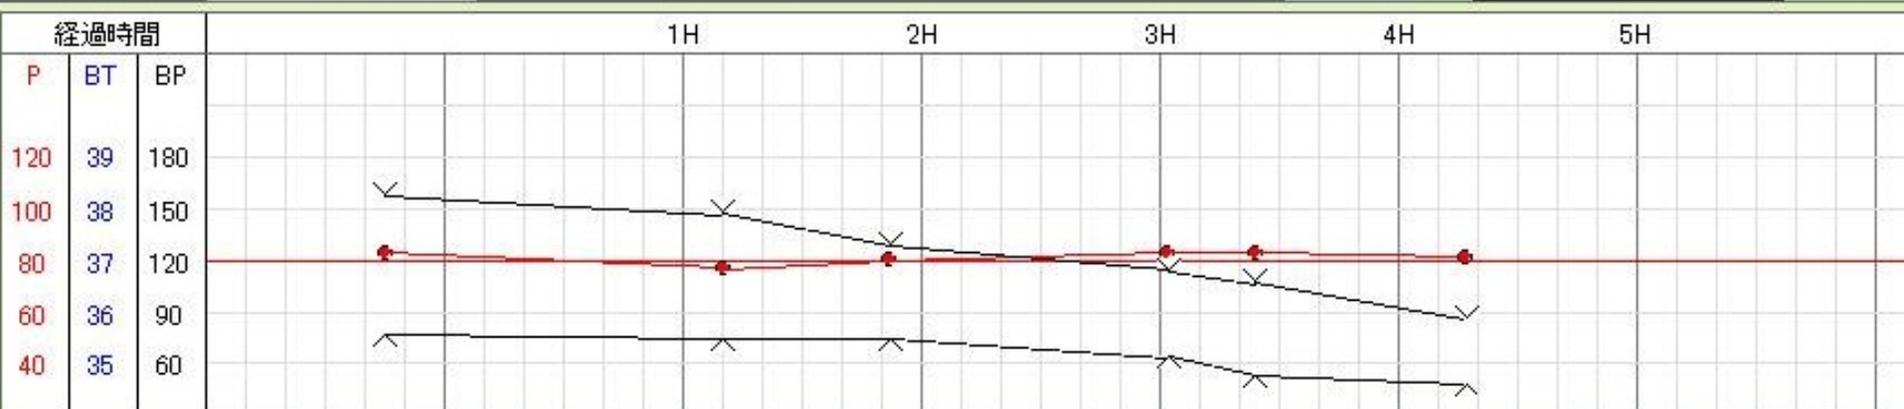
# ボタンホール穿刺時の静脈圧の変動

ボタンホール穿刺では止血に要する時間が明らかに短縮すること、HD開始後に静脈回路内圧の一過性的の上昇がしばしばみられること、今回のボタンホール部の内膜肥厚などから、以下のような推測をしている。

- ボタンホール内に残存するフィブリンポリマーや血小板凝集塊などがニードル挿入時にニードルに粘着し、HD開始後早い時間にこれにフィブリンなどが重合し静脈回路内圧を上昇させるのでは？

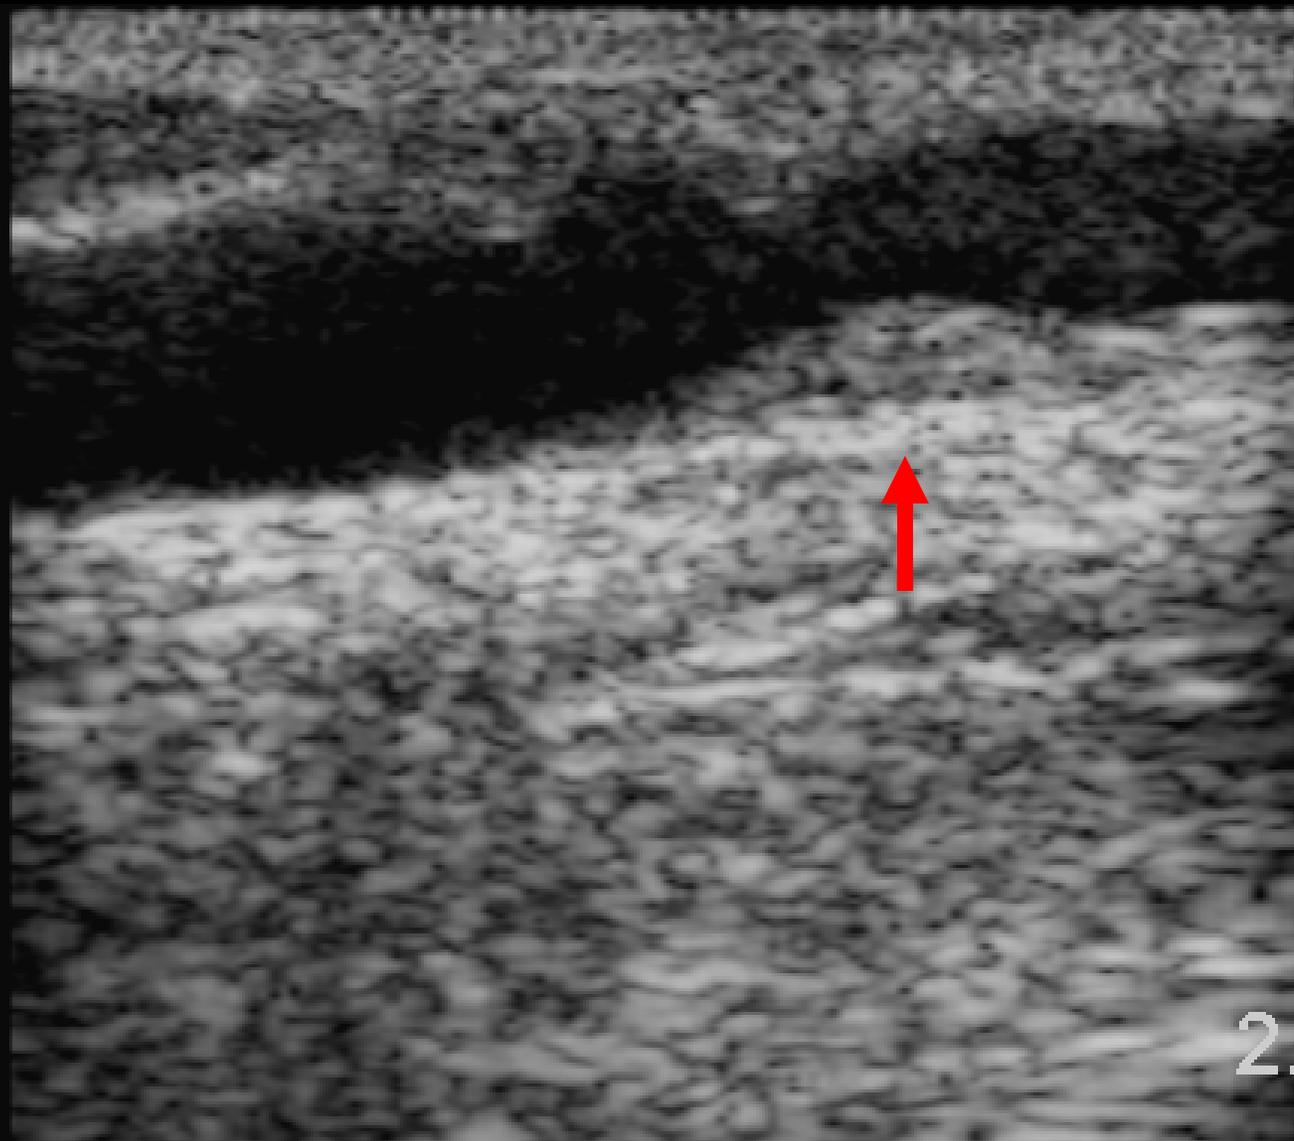
ボタンホール穿刺中

- ボタンホール使用中においてボタンホール穿刺部位に限局した内膜の肥厚が確認された。内膜肥厚の部位は血管断面においてボタンホール部位に限局した上下の面にみられ、側面にはみられなかった。
- ボタンホール穿刺中止後6ヶ月経過時には、同部位の内膜肥厚はほぼ消失した。

- ボタンホール部血管内膜に肥厚がみられ、そのほぼ真下の血管内膜に肥厚がみられる。ニードル挿入角度を考慮すると、挿入時に血管下面にニードルが接する部位とは一致せず、血管下面の内膜肥厚が挿入時の血管下面損傷によるものではなく、抜針後にボタンホール部を塞ぐフィブリンポリマーや凝集血小板などが止血圧迫時に圧着され粘着し、この繰り返しにより血管下面の内膜肥厚が形成されたのでは？
- 穿刺者の技術により、挿入角度の問題などで、ニードル挿入時の血管下面内膜の損傷が内膜肥厚の原因でなかったとは断定できない。

- ボタンホール穿刺の期間と普通穿刺の期間において血管内膜肥厚に明らかな差がみられた当症例においては、シャントの長期開存のためにボタンホール穿刺を選択するべきではないと判断した。
- ボタンホール穿刺によりシャント狭窄が発生することもあるという経験をもってフォローをする必要がある。
- 普通穿刺をしている血管内にはこのような隆起は確認できないことから、ボタンホール穿刺により血管狭窄が起こることもあり、血管の発達が悪い症例へのボタンホール穿刺は不向きな場合もある。

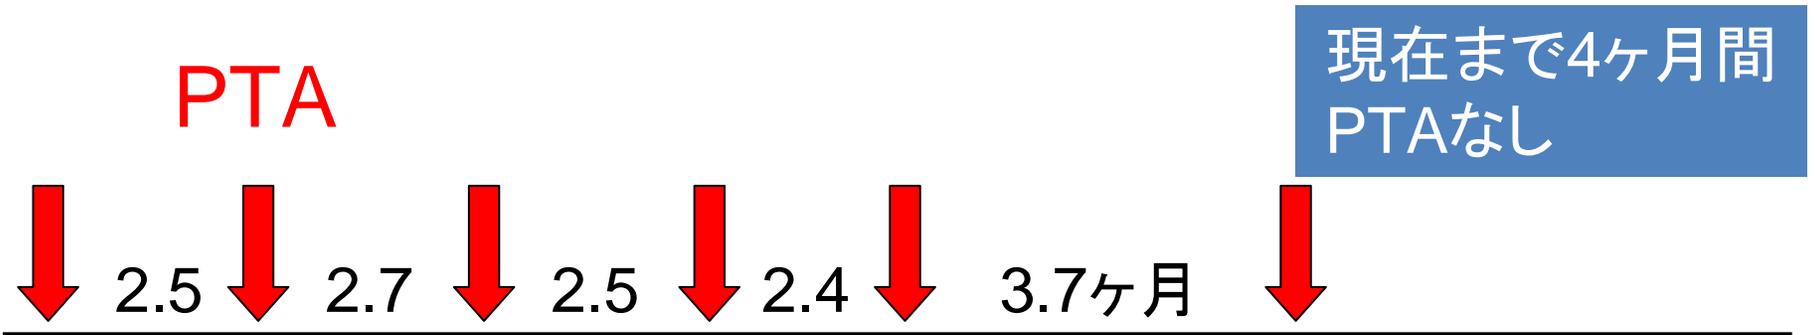
# PTA実施間隔

- ボタンホール穿刺を継続中は約2.5ヶ月に1度のPTAが必要であったが、ボタンホール穿刺を止めてからは、次のPTAを必要とするまでに4ヶ月の期間をおくことができた。
