当院でのシャント管理としての ハンディエコーの使用経験

偕行会岐阜 中津川共立クリニック

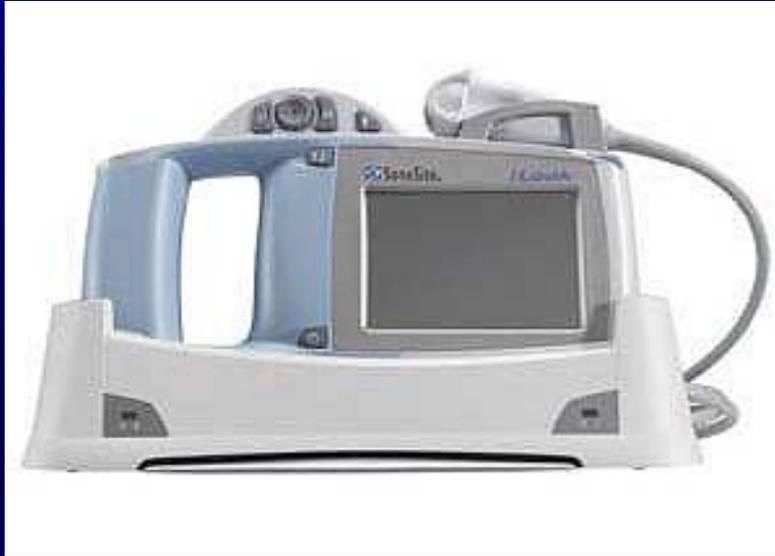
Vascular Access iLook 25
(エコー本体)

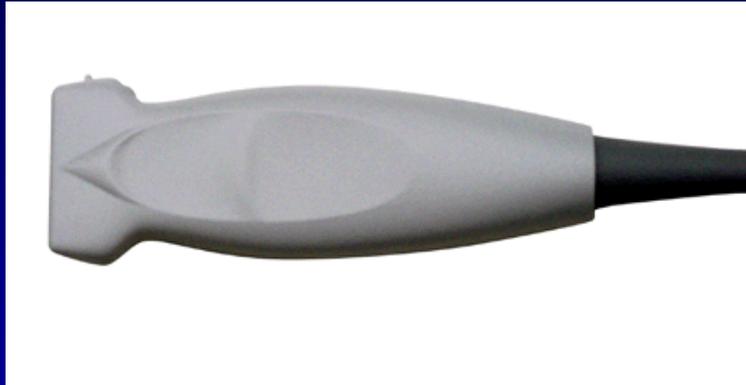
プローブ:リニア型
超音波領域:5-10MHz

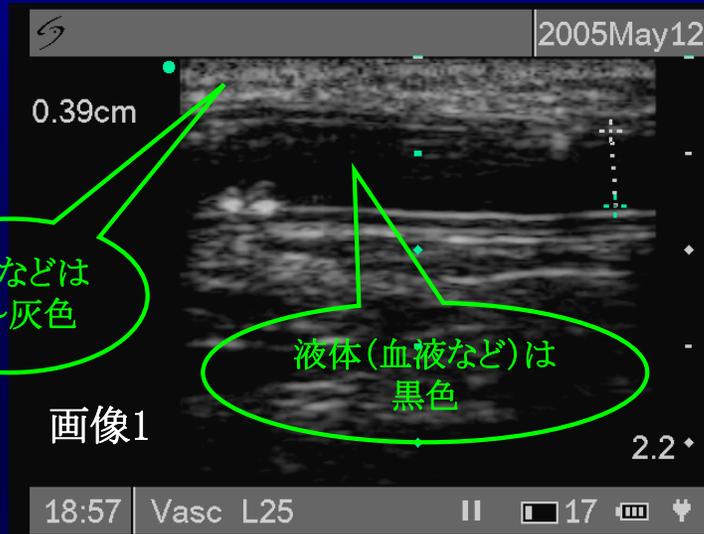
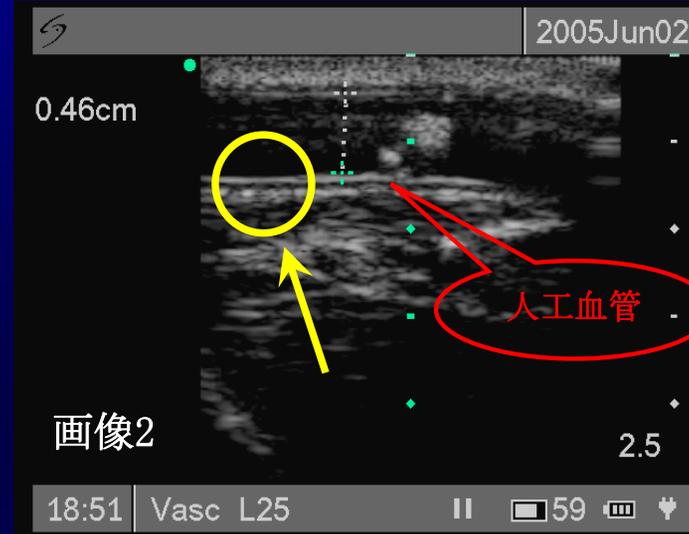
画像1:人工血管
画像2:人工血管

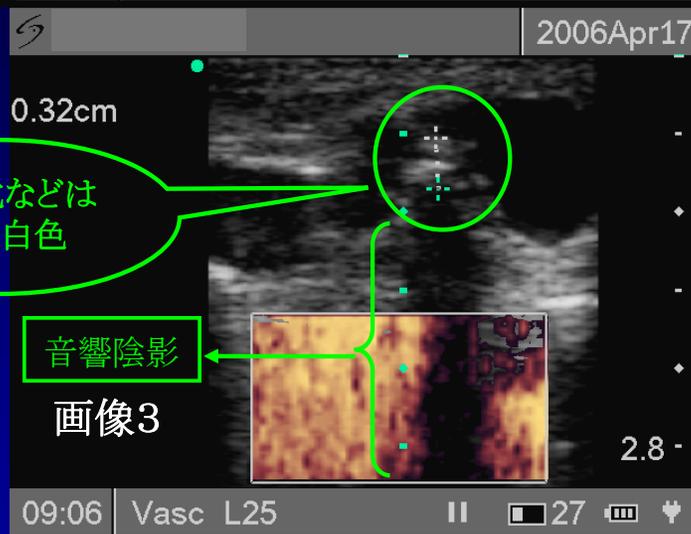
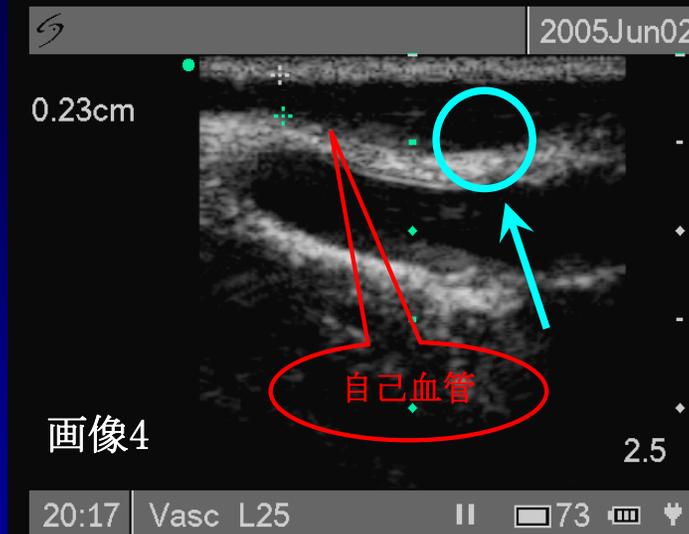
画像3:自己血管
画像4:自己血管

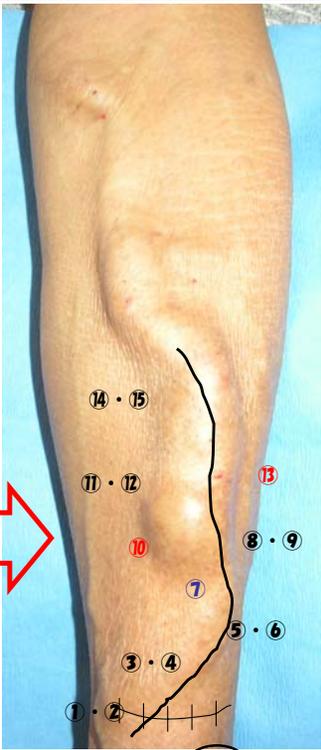
バスキュラーアクセス

血管径 (mm)	CPD	Comment
①	-	+	A脚吻合部
②	2.0	-	
③	-	+	A脚吻合部直後
④	4.1	-	
⑤	-	-	瘤直前
⑥	4.0	-	
⑦	3.8	-	上記直前短軸面
⑧	4.0	-	瘤末梢側
⑨	13.5	-	
⑩	4.2	-	上記側面
⑪	8.8	-	瘤中部
⑫	13.1	-	
⑬	5.8	-	上記側面
⑭	6.1	-	瘤湾曲部
⑮	5.6	-

- ・瘤内部は、造影の所見通り優位な狭窄は認められず。血管径は、約6.0mm~10.0mm程度と充分あり。(画像9~15)
- ・造影にて撮影されなかった瘤より吻合部までの間は、血管径は約4.0mm程度あり。血管内自体に優位な狭窄は認められない。瘤に対しては細いため偽狭窄の様になっているか?(画像4~8)
- ・吻合部は、血管径が約2.0mm程度と若干狭窄が認められるか?(画像1・2)

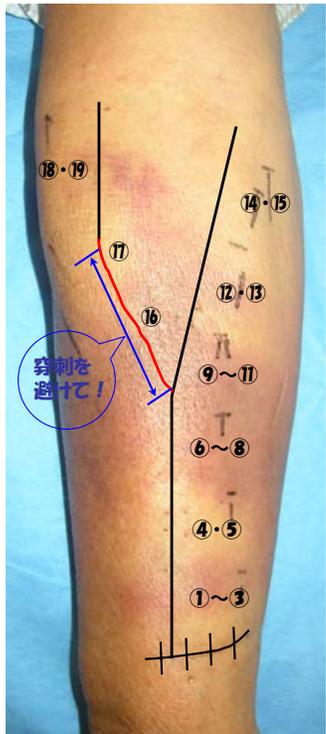
バスキュラーアクセス

血管径 (mm)	CPD	Comment
①	-	+	A脚吻合部付近
②	3.4	-	
③	1.9	-	
④	4.4	-	分岐部直前
⑤	2.0	-	
⑥	4.0	-	
⑦	2.7	-	肘側 分岐直後
⑧	2.0	-	
⑨	3.7	-	
⑩	3.8	-	分岐肘側の末梢側
⑪	4.0	-	
⑫	2.2	-	
⑬	4.6	-	外側分岐直後
⑭	4.0	-	
⑮	2.1	-	
⑯	-	+	分岐外側の末梢側
⑰	-	+	
⑱	2.4	-	
⑲	2.6	-

吻合部～分岐部まで(①～⑧)は、ほとんど直線的、血管径は、約4.0mm程度あり。また、有意な狭窄は認められず。

分岐部に関しては、肘側の血管はほとんど直線的で血管径は、一部2.2mmと細い部分あるも基本的に約3.5～4.0mm程度あるため、穿刺時は血管の走行に注意すれば穿刺可能。
 ※画像の⑨～⑮

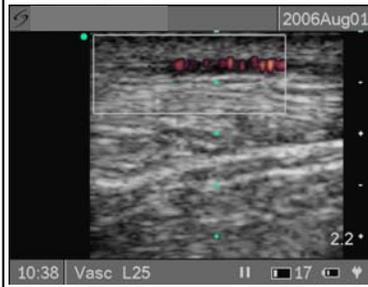
<p>⑯</p>

分岐部外側に関しては、分岐後約6cmまで(⑯・⑰)とこの後の血管は(⑱・⑲)、走行が異なり、また、血管径が細いため、分岐後から約6cmは穿刺を避けたほうが良いと思われる。

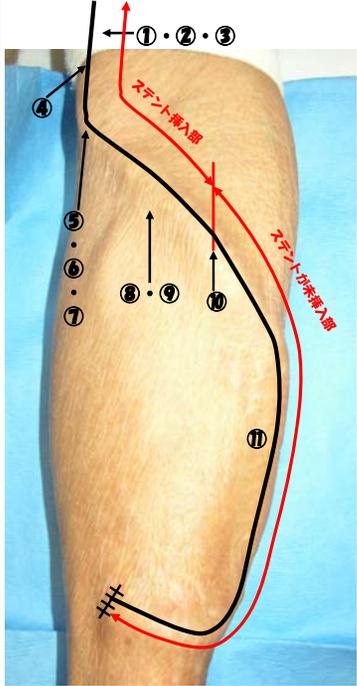
バスキュラーアクセス

血管径 (mm)	CPD	Comment
①	5.4	無	上腕肘側上部
②	5.4	有	上腕肘側直線部
③	6.3	無	
④	5.3	無	直線部続き
⑤	4.1	無	上腕肘側カーブ直前(肘部)
⑥	4.5	無	カーブ直後
⑦	4.1	無	
⑧	4.5	無	V側真ん中辺上側(表在化?血管壁目)
⑨	5.1	無	V側真ん中下部
⑩	4.9	無	
⑪	7.4	無	前腕直線部直前

ステント挿入範囲: 上腕部V側(①)辺り~肘部の真ん中の表在化(?)血管との壁目~2cm辺り(⑩の血管中央位)まで。
 エコー画像にてステントが確認される。2cm辺り以降(⑩の真ん中~及び、⑪)からは、エコー画像上ではステント確認されず。
 *エコー画像とPTA写真とはある程度の一致あるも、上腕A側カーブ直前~直線部ですが、触診では硬いため、ステントか?との事だが、上記の様にエコー画像では確認されないため次回HD前にエコーにて確認。
 次回シャントエコー: 2006/02/26に予定。
